# 四川马尔康市甲扎尔甲山洞窟壁画 结构材料分析

谢振斌 赵 凡 刘建成 (四川省文物考古研究院)

**摘要：**甲扎尔甲山洞窟壁画是四川一处较为重要的藏传佛教遗存，2016年四川省文物考古研究院对洞窟壁画保存现状及环境进行了调查勘察，并采用超景深三维显微镜、X射线衍射仪（XRD）、拉曼光谱仪等方法对壁画结构、材料组成及制作工艺进行分析研究，结果表明，壁画结构差异明显且无规律性分布，壁画制作时随意性较大；地仗层材料为粉土或黏性土并掺和了一定的石灰、砂粒及植物根茎等，壁画颜料主要有白、黑、和红，白色颜料为高岭石，黑色颜料为墨，红色颜料为朱砂，壁画色彩较单一，制作工艺较简单。此工作为甲扎尔甲山洞窟壁画的保护与研究提供了第一手资料。

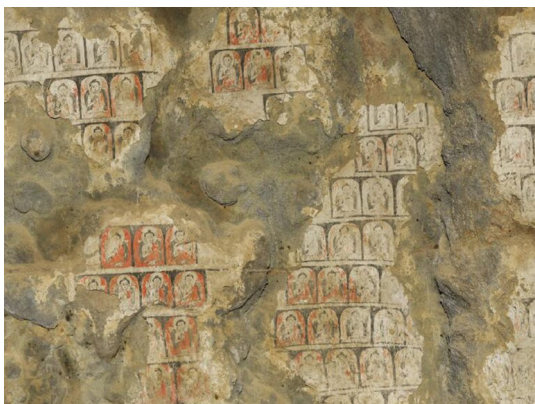
图二 崖壁壁画地仗层脱落

地仗层脱落是该洞窟壁画最主要的病害，壁画地仗层与后背支撑体脱离后，地仗层剥落导致壁画全部或局部消失（图二），该类病害分布范围广泛，对壁画损伤大。调查表明，崖壁壁画约 30% 以

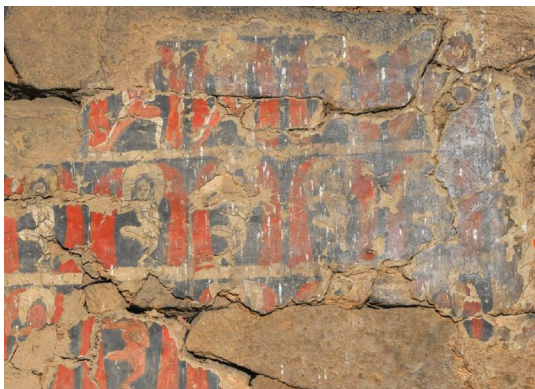
图四 结构性裂隙

裂隙类型包括结构性裂隙和收缩缝隙，该类病害普遍发育，严重破坏壁画的结构和强度，造成壁画破碎散乱。结构性裂隙主要发生于隔墙壁画和佛塔壁画上，此类裂隙宽度较大，一般在 5 毫米以上，贯通性好，常将壁画整体切割得较为破碎，多与地仗层脱落病害伴生，其

主要原因是隔墙或佛塔砌体结构局部变形导致壁画地仗层开裂、错位（图四）。收缩缝隙在三类壁画上均有发生，此类裂隙多为细小裂缝，宽度常不足 2 毫米，缝隙之间相互连接将壁画表层切割成网状，多与颜料层脱落病害伴生（图五），这是由于壁画地仗层长期随温湿度变化变形收缩而形成。

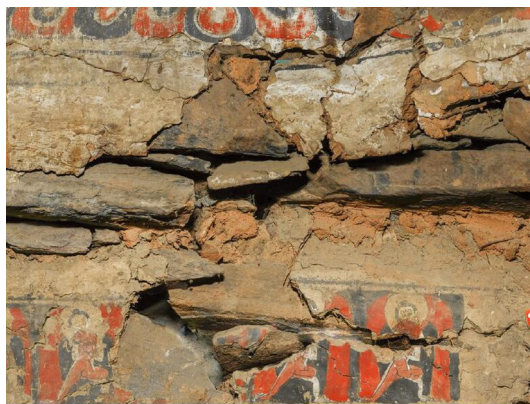
图三 隔墙壁画地仗层脱落

上因地仗层脱落而消失，主要发生在崖壁表层岩石风化严重、崖壁表面转折及各幅壁画的边缘处，这既与壁画地仗层和支撑体崖壁之间因材料自身劣化导致界面连接减弱有关，又受崖壁岩石表层风化、壁画自身局部应力变化、人为扰动、温湿度变化等因素影响。隔墙壁画和佛塔壁画约 20% 以上因地仗层脱落而消失，主要发生于隔墙或佛塔砌体结构严重变形区域，其主要原因是隔墙或佛塔由片石直接干砌，自身结构稳定性较差，且砌体表面平整度差，导致隔墙或佛塔与壁画地仗层之间结合较弱，依附于砌体表面的壁画地仗极易因片石的分离、移位、歪闪变形而脱落（图三）。

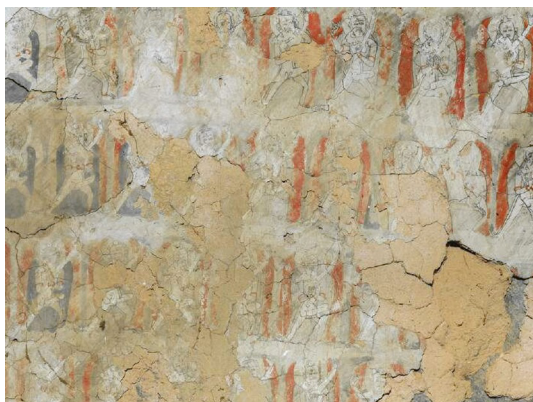
图六 壁画颜料层脱落

该类病害大多数表现为颜料层完全脱离地仗层，少数表现为表层颜料与底色层脱离（图六），其分布较为广泛，一般呈片状分布，严重破坏画面信息的完整性，大大降低了壁画的观赏性。现场调查发现，颜料层脱落在前室各处壁画上发育较为严重，而中室和后室相对较轻，这与前室壁画保存的温湿度稳定性较差、人为扰动较大等因素有关。

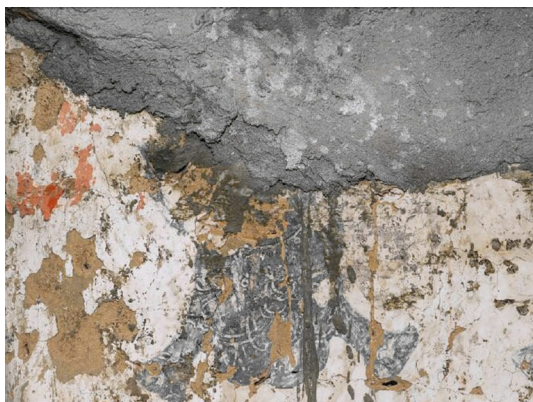
图七 水泥覆盖

部分佛塔壁画被后期信众修复佛塔时掉落的水泥砂浆覆盖（图七），或是后期修建佛塔时表面直接采用石灰抹面和局部采用石灰塑型作建筑装饰时，因未对壁画进行防护，导致石灰浆液直接溅到壁画表面形成一些线状或斑点状流痕。有些隔墙壁画局部被黑色烟熏污染物覆盖（图八），这是早期修行僧人居住或信众在此生火做饭所致。另外，中后室的多幅壁画表面有油污和划痕（图九）。

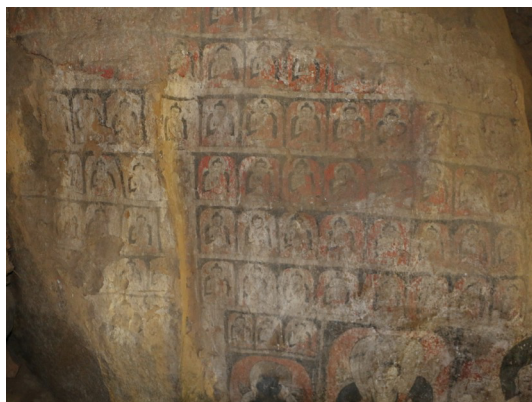
图一〇 泥渍

东侧崖壁壁画局部有泥渍，这是由于洞窟内空间狭小且相对密闭，加之人为活动频繁，壁画表面覆盖较厚的降尘，当洞窟顶部或崖壁有裂隙渗水时，渗水便将裂隙中的泥土和壁画表面灰尘溶解形成泥浆沿壁画表面流淌而形成（图一〇）。
